COMMUNE DU GRAU DU ROI
PORT DE PLAISANCE DE PORT CAMARGUE

MEMOIRE RELATIF A LA SOLIDITE
DES APPONTEMENTS EN QUAIS DANOIS

JIM CONFOLENT
INGENIEUR CONSEIL
GROUPE DELTA
30230 BOUILLARGUES

le 30 juillet 2.015

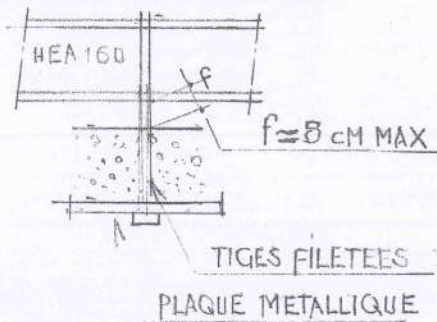
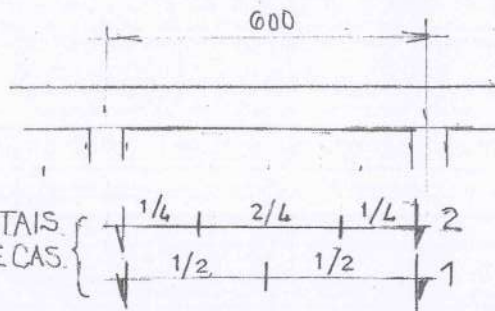
BETON DE BLOCAGE

LES EXTREMITES LAISSENT APPARAÎTRE UN MAUVAISE QUALITE DU BETON DE BLOCAGE

APPUIS DES POITRES

FISSURE APPARENTE SUR CERTAINS DES APPUIS

POSE A SEC ?

PLAQUE METALLIQUE
(BLOQUE LES POITRES ENTRE-ELLES)

CES PLAQUES METALLIQUES NE SONT PAS GENERALISEES A TOUS LES APPUIS

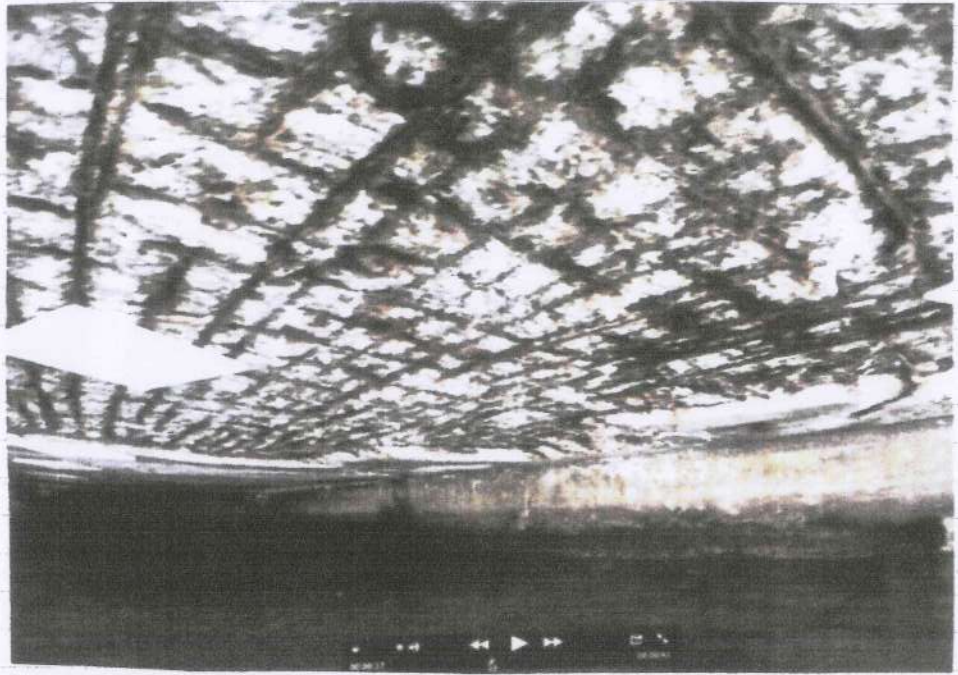
SOUS FACE DE LA DALLE - LONGRINE HAUTE

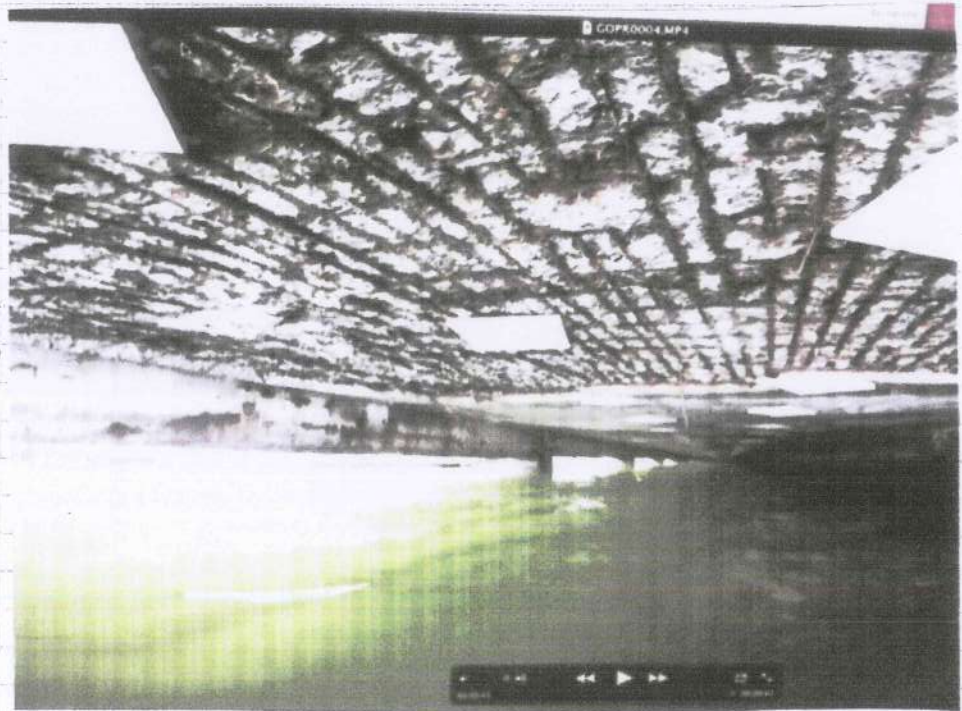
SOUS FACE DE LA DALLE - POUTRE SUPPORT

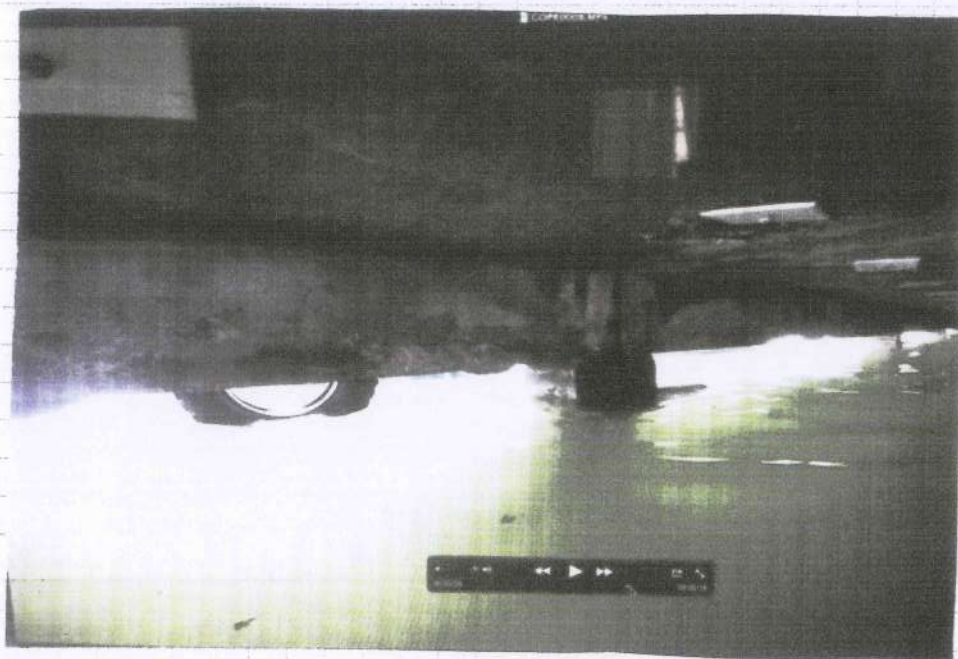
APPUI DETERIORE

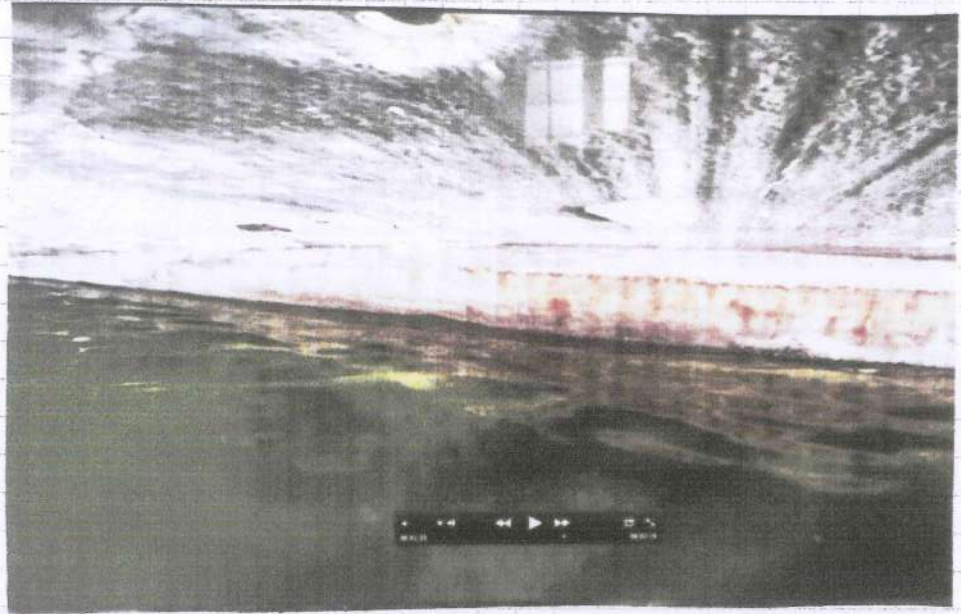
TRACES D'OXYDATION SUR FACE
DE LA LONGRINE (HAUT DU TALUS)
(CAS PEU FREQUENT)

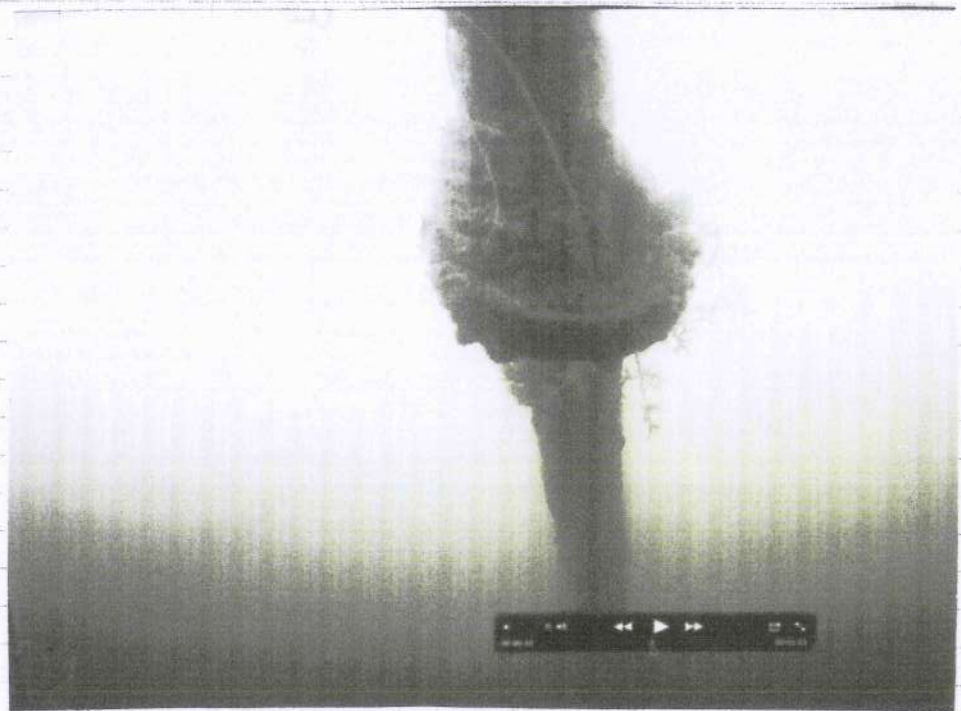
EXEMPLE D'ETAI SOUS POUTRE
(SIMPLE ETAI DE MAÇON)

Pour la plupart des lots et pour palier au risque de rupture des poutres des étais ont été placés entre les poutres et les longrines de fondation situées dans le même plan vertical. Les étais recourent en 2 en 3 ou en 4 la portée des poutres divisant par 4 par 9 ou par 16 les sollicitations de flexion auxquelles elles sont soumises. Le tableau récapitulatif fixe, pour chaque lot, le nombre d'étais par travée. Un certain nombre de lots ne comportent pas d'étais car les poutres auraient fait l'objet de changement ou de réparation. D'autres n'ont pas d'étais et ne paraissent pas avoir fait l'objet de rénovations.

Les étais sont des étais en tube métallique pour la plupart appuyés directement en sous face des poutres ou comportant des plaques en retours verticaux formant étrier . Lors de la visite le plongeur n'a pas pu examiner le mode de fixation des étais sur la longrine formant semelle continue (eau très peu transparente et longrine sous remblai vaseux d'épaisseur voisine de 40 cm.).

dégradations apparentes comme celles n'en présentant pas. La mise en place à raison de deux étais par travée s'impose sans délai.

En résumé : Toutes les poutres sans étais devront, sans délai, en comporter sauf celles dont le remplacement a été effectif et dont il importe d'avoir la preuve. Celles ayant été réparées entrent dans la catégorie des poutres à étayer car la preuve a été faite que d'importantes réductions des sections d'acier par oxydation affectent des éléments ne présentant pas de dégradations visibles. Les étalements sont à vérifier régulièrement et à entretenir.
