COMMUNE DU GRAU DU ROI
PORT DE PLAISANCE DE PORT CAMARGUE

MEMOIRE RELATIF A LA SOLIDITE
DES APPONTEMENTS EN QUAIS DANOIS

JIM CONFOLENT
INGENIEUR CONSEIL
GROUPE DELTA
30230 BOUILLARGUES

le 30 juillet 2.015

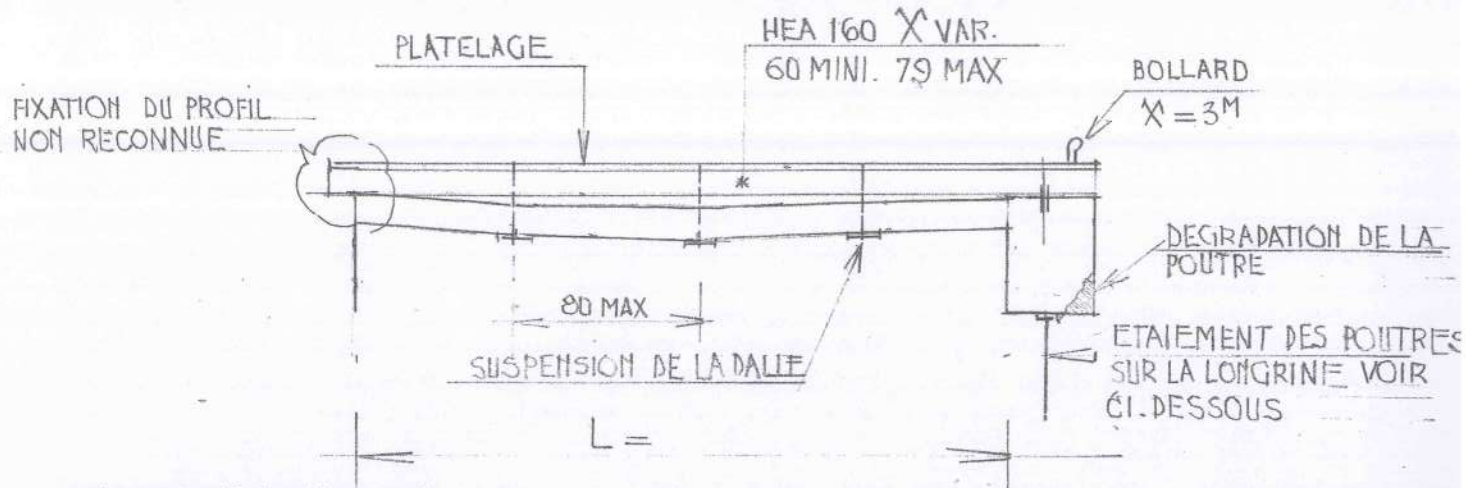
SUSPENSION DALLE HEA

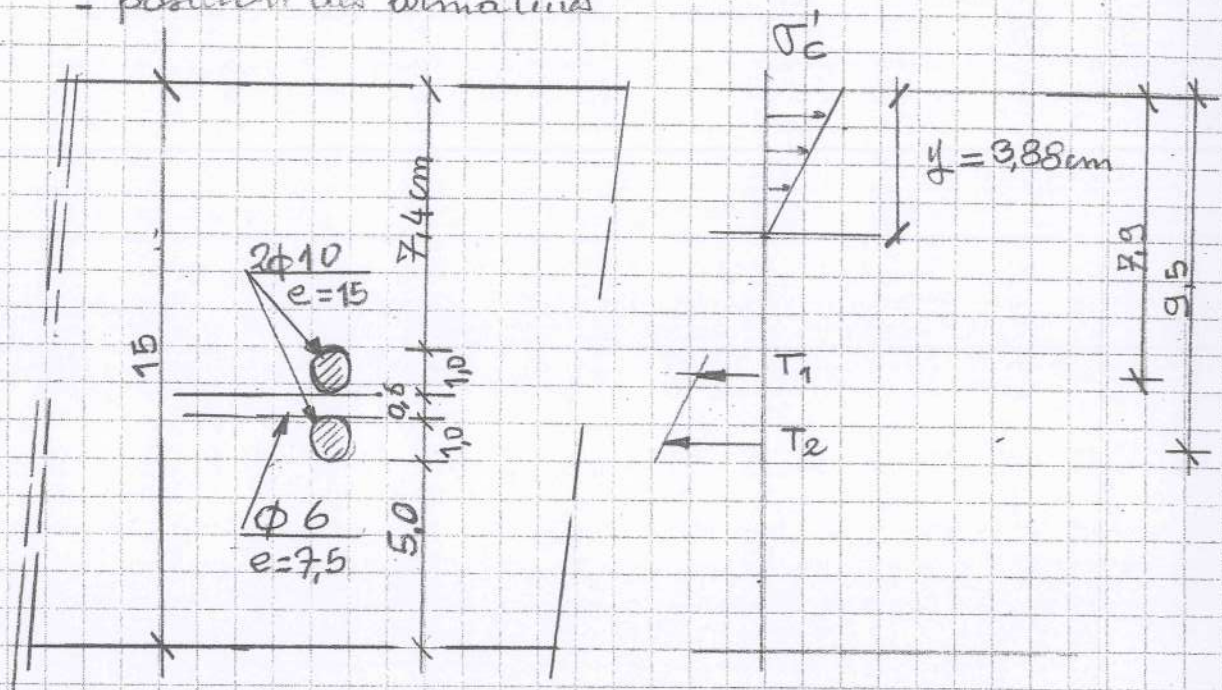
Dalle

- éléments de $3,00 \times 4,82$ préfabriqués - épaisseur 15 cm
- portée entre appuis $4,82 - 0,15 - 0,12 = 4,55 \text{ m}$
- surcharge d'exploitation 250 kg/m^2
- armature : suivant sens de la portée $\phi 10 e = 7,5 \text{ cm}$
de répartition $\phi 6 e = 7,5 \text{ cm}^2$
- position des armatures

- Moment fléchissant ELS $= \frac{4,55^2}{8} (0,15 \times 2,5 + 0,250) = 1,618 \text{ tm/m}$
- hauteur utile des armatures $= 15 - 1,0 - \frac{0,6}{2} = 8,7 \text{ cm}$
- section des aciers tendus pour longueur $1,00 \text{ m}$

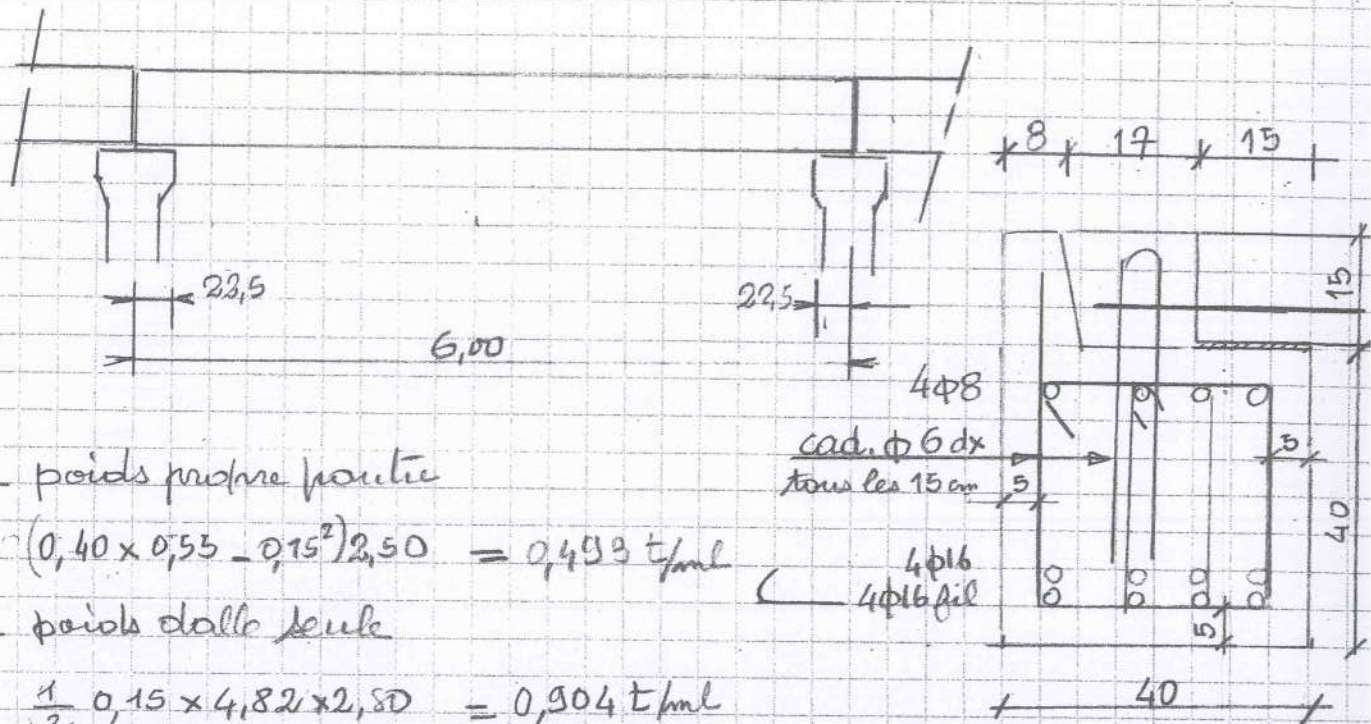
Poutre entre poteaux

- la valeur de la flèche (0,46 cm au lieu de 1,14 cm)
- le fait que des poutres dont l'oxydation a diminué la section effective des aciers d'une valeur voisine de 50% ne présentent pas les signes avant-coureurs de la rupture (zone des poutres sans étaiement)
